## PROJEKT BUDOWLANY

**TEMAT:** NAPRAWA PĘKNIĘĆ ŚCIAN

**OBIEKT:** Przedszkole im. Kubusia Puchatka w Odolanowie

# **EKSPERTYZA TECHNICZNA**

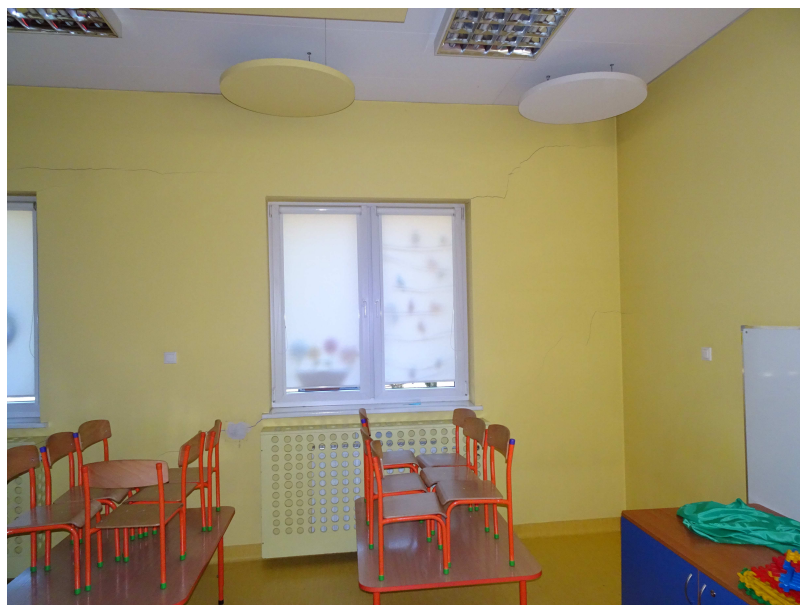
Nr 3. Widoczne pęknięcia na ścianie nośnej w sali dydaktycznej nr 2

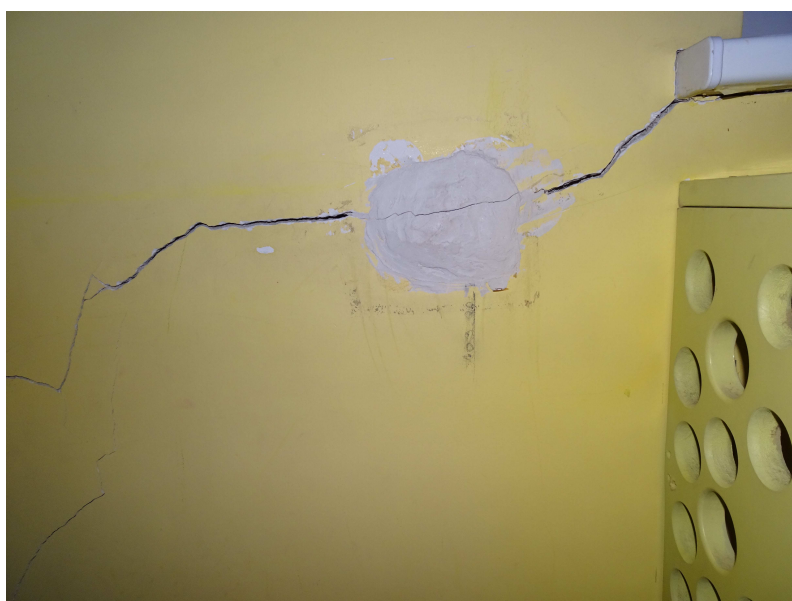
Nr 4. Pęknięcie postępujące ściany i plomby wykonanej w dniu 10 marca w dniu 2016 r. na ścianie nośnej w sali dydaktycznej nr 2

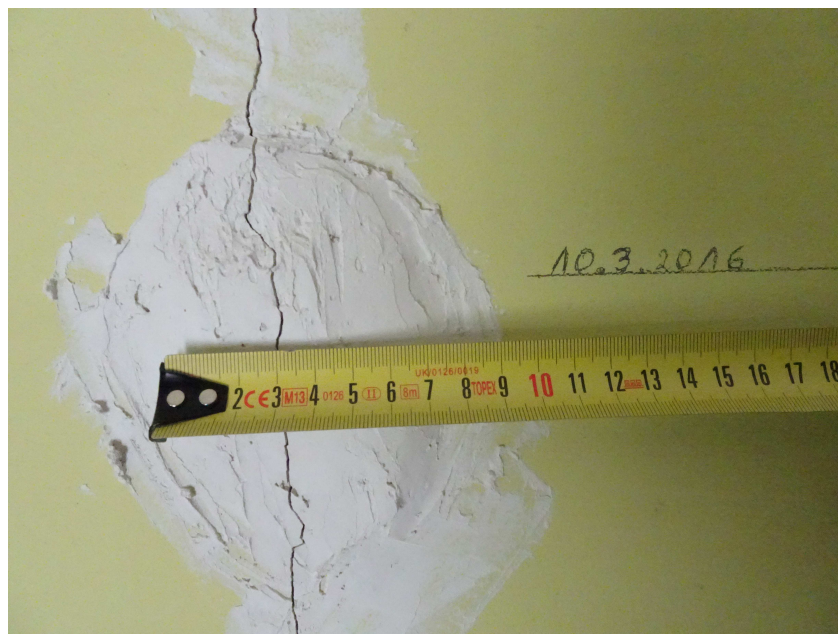
Nr 5. Pęknięcie postępujące ściany i plomby wykonanej w dniu 10 marca w dniu 2016 r. na ścianie działowej w korytarzu.

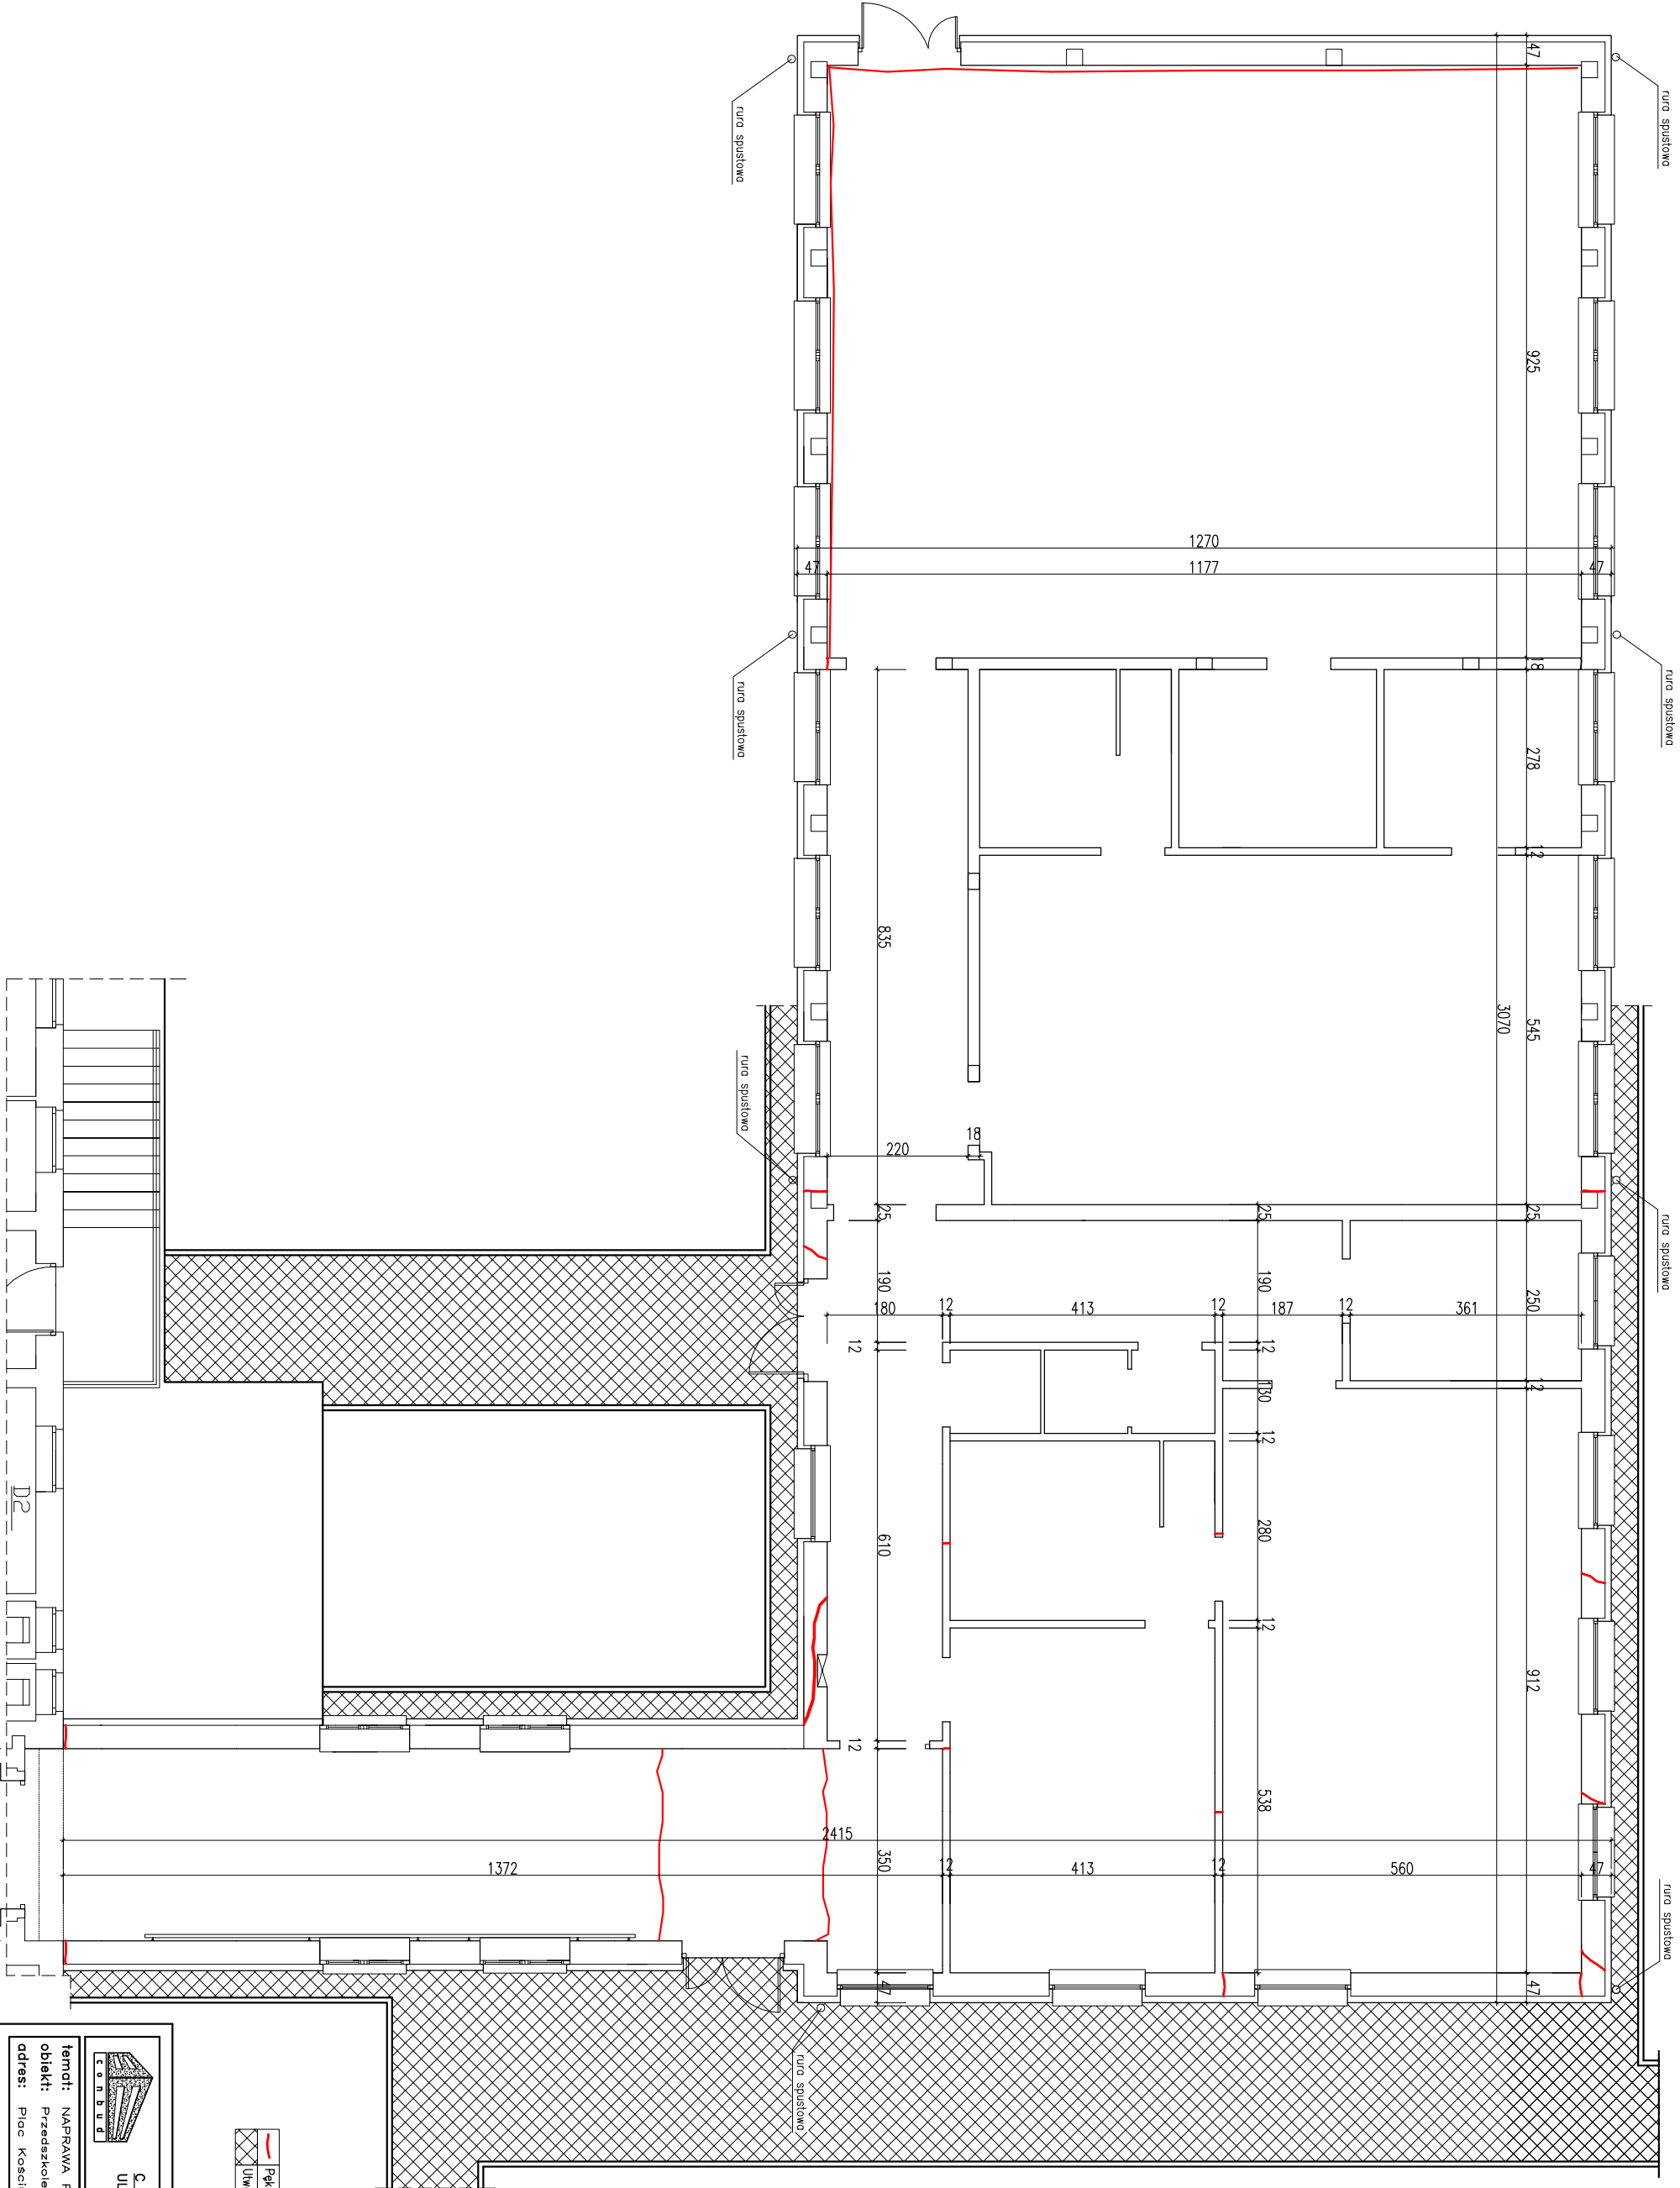
RYS.1

Stwierdzono widoczne spękania ścian na całą ich grubość oraz na połączeniach ścianek ze ścianami działowymi. Powyższe spękania pokazano na rysunku nr 1.
